## Tag der Schulgesundheit 2019

Vorgehen bei Verdacht auf Schadstoffbelastungen an  
Schulen: Vorstellung von Praxisbeispielen aus der  
Perspektive des IfL / UK RLP sowie eines Schulträgers

Herr Piroth (Kreisverwaltung Rhein Hunsrück Kreis), Herr Dr. Radtke (UK RLP), Herr Dassow (IfL)

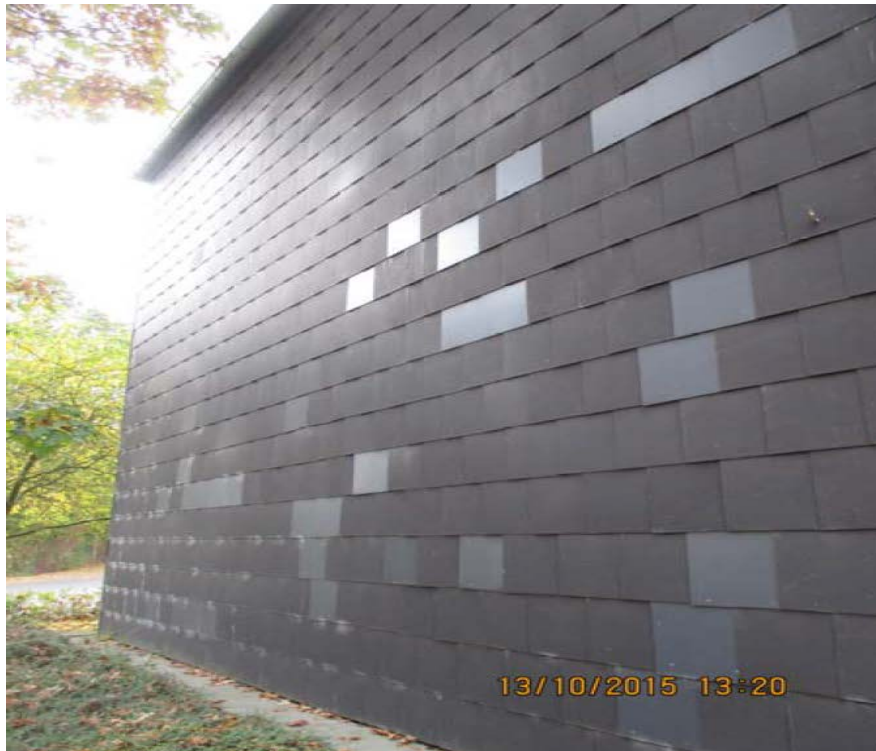
Es wurde bei den Fassadenplatten und dem festen Fugenmaterial der Fenster **Asbest** nachgewiesen.

Fassadenverkleidung  
Kunstschieferschindeln schwarz (Asbest)

Die KMF-Isolierung oberhalb der Fenster und die PCB- und Asbesthaltigen Fugen wurden von außen über das Gerüst entfernt.

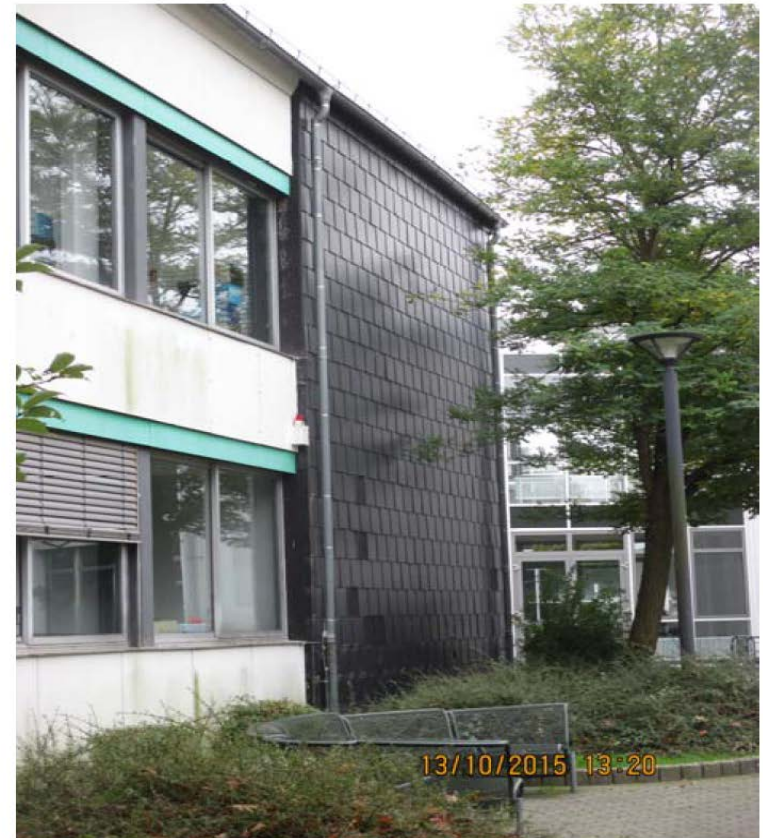
Fassadenplatten weiß (Asbest)  
Kunstschieferschindeln schwarz (Asbest)

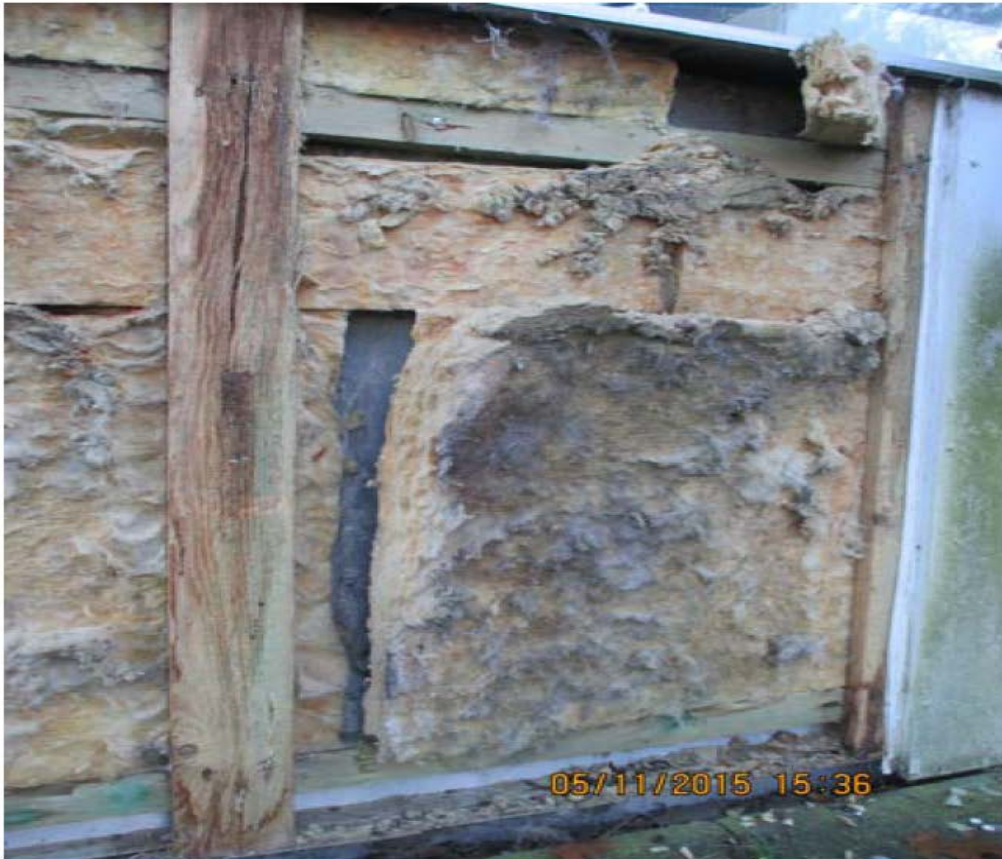
Die Dämmstoffe enthielten **KMF**.

Dämmstoff (KMF) hinter Fassadenplatte weiß, organischer Befall

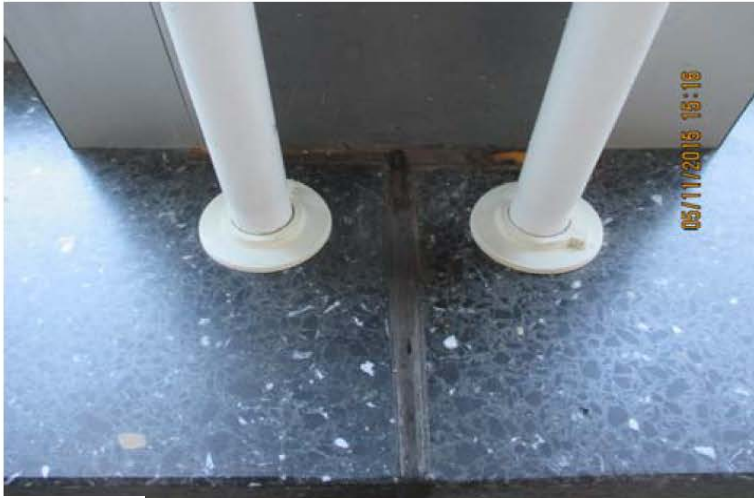
In der elastischen Fugenmasse zwischen Fensterrahmen und Betonstütze wurden erhöhte **PCB**-Gehalte festgestellt.

Raum C1.11  
Anschlussfuge Fensterbänke - Betonpfeiler  
Fugenmasse (PCB 7,9 mg/kg)  
AGROLAB-Prüfbericht Nr. 677899 vom 13.11.2015

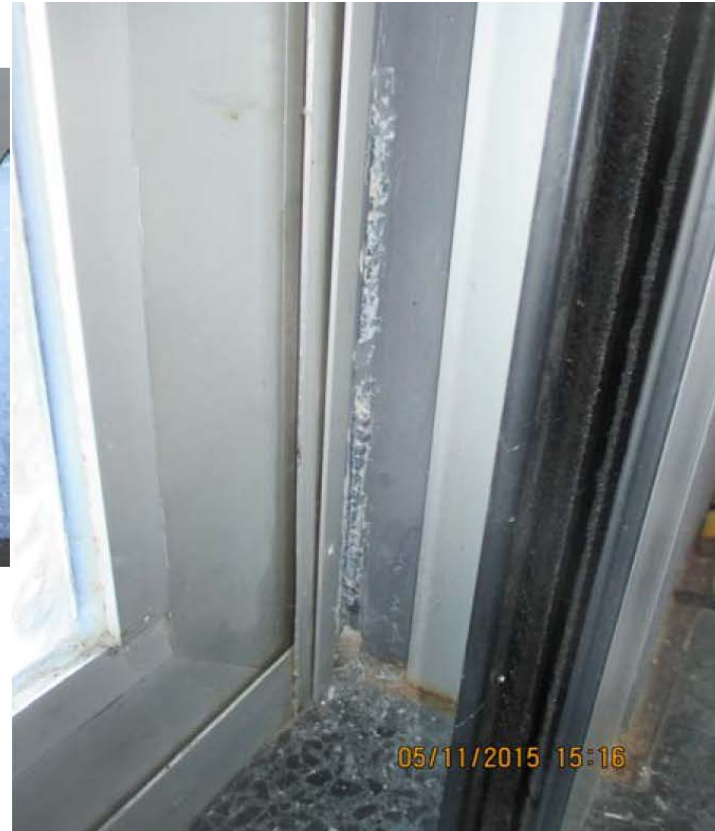
Raum C1.11 Anschlussfuge Fensterrahmen-Betonpfeiler  
Fugenmasse innen (PCB 4.600 mg/kg)  
AGROLAB-Prüfbericht Nr. 677898 vom 13.11.2015
